ANTROPOLOGIA, Nº 75

A GRANDE ESTÂNCIA DE YAPEYÚ

INSTITUTO ANCHIETANO DE PESQUISAS - UNISINOS

A grande Estância de Yapeyu

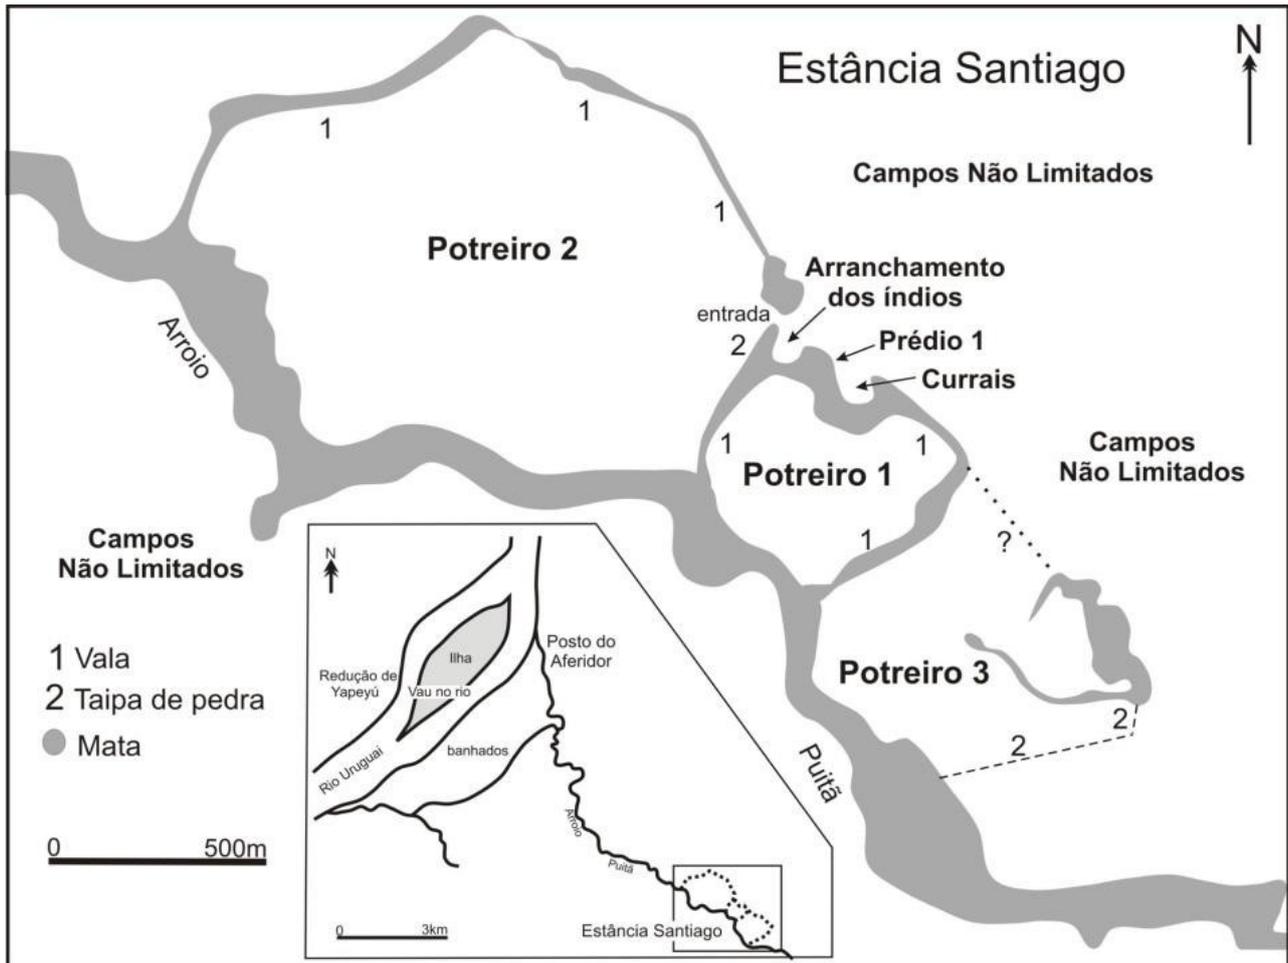
Figura 7. A mesma imagem interpretada para este trabalho.
La imagen interpretada.

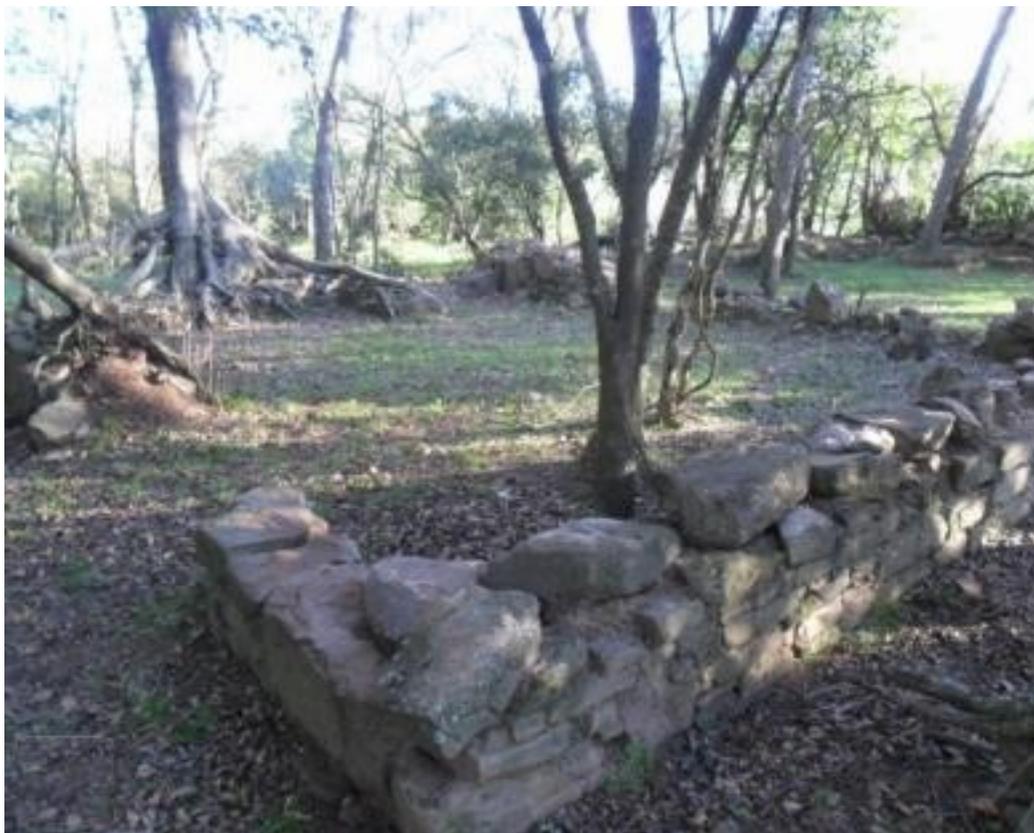
Figura 9. Fundações do setor habitacional.
Fundaciones del sector habitacional.

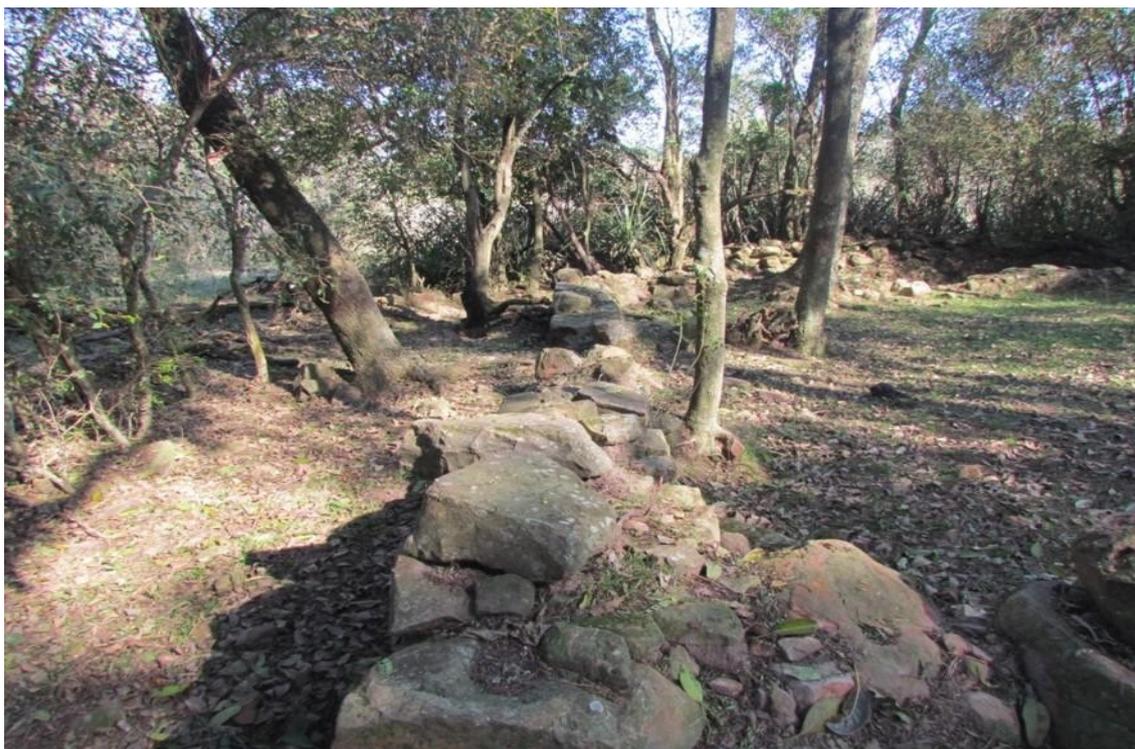
Figura 13. Taipa simples do curral circular.
Tapia simple del corral circular.

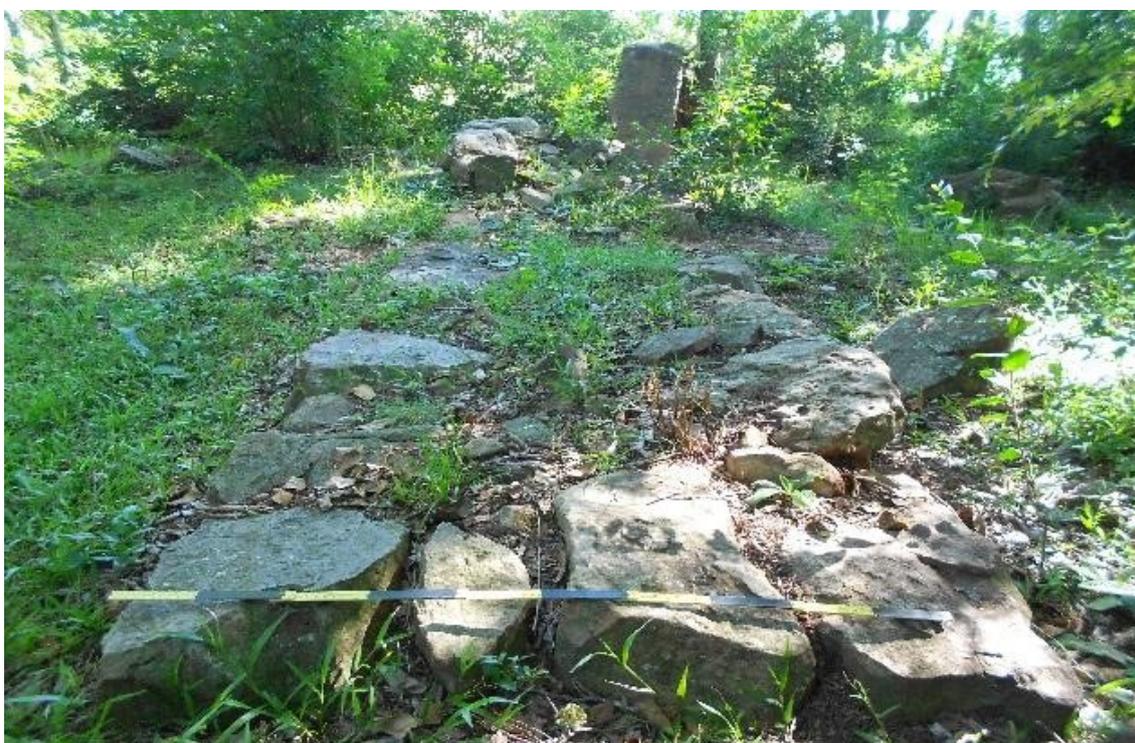
Figura14. Pared dupla no curral grande.
Pared doble del corral grande.

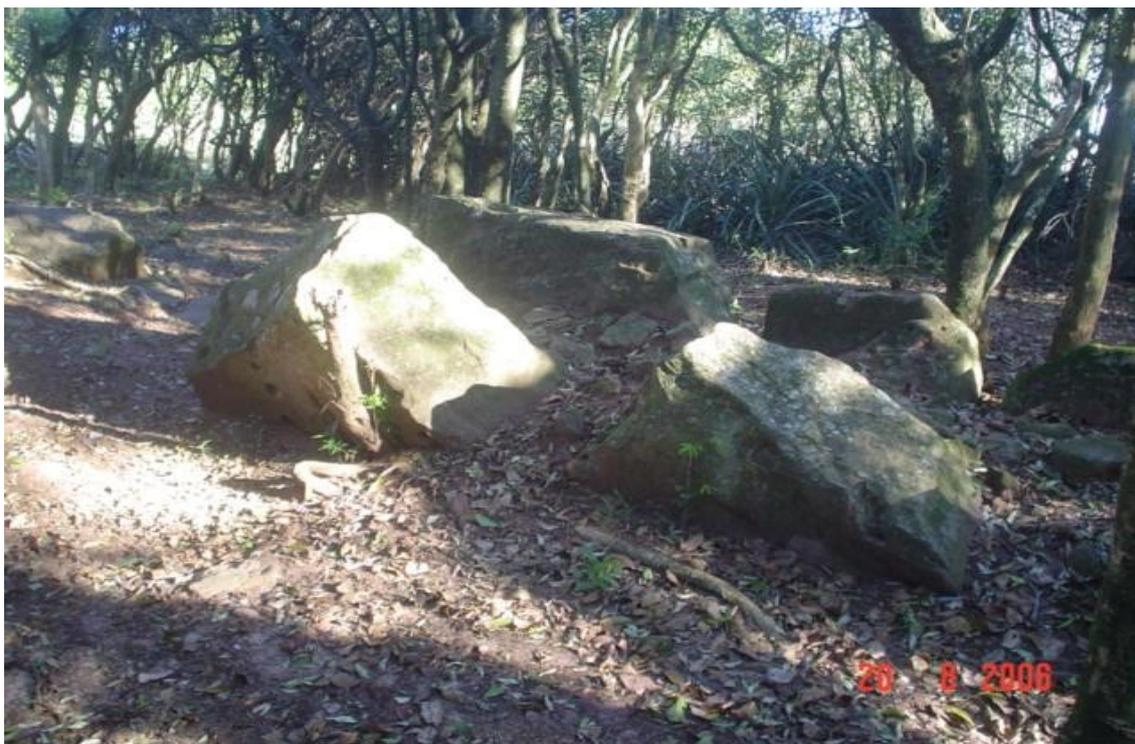
Figura 15. Grandes blocos como reforço de taipas do curral grande.
Grandes bloques en el corral grande.

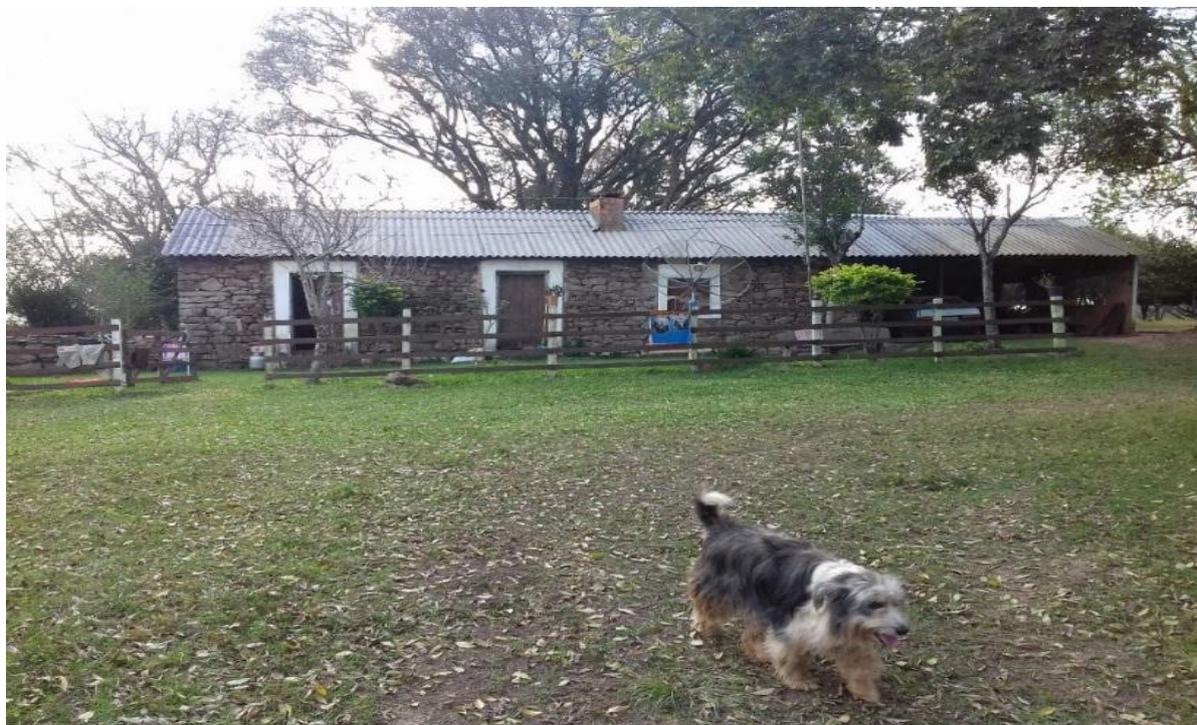
Figura 21. Vista de frente da casa do Aferidor hoje.
Vista frontal de la casa del Aferidor hoy.

A parte habitacional tem as paredes formadas por lajes e pequenos blocos de basalto, sobrepostos sem argamassa e sem reboco externo; as fundações se destacam por blocos maiores, formando um pequeno pedestal. As esquinas e aberturas são de blocos mais regulares, sendo o restante da parede composto por pedras irregulares. O telhado se apoia sobre as paredes; no começo da pesquisa ele ainda era de palha, que foi, posteriormente, substituída por placas de brasilite.

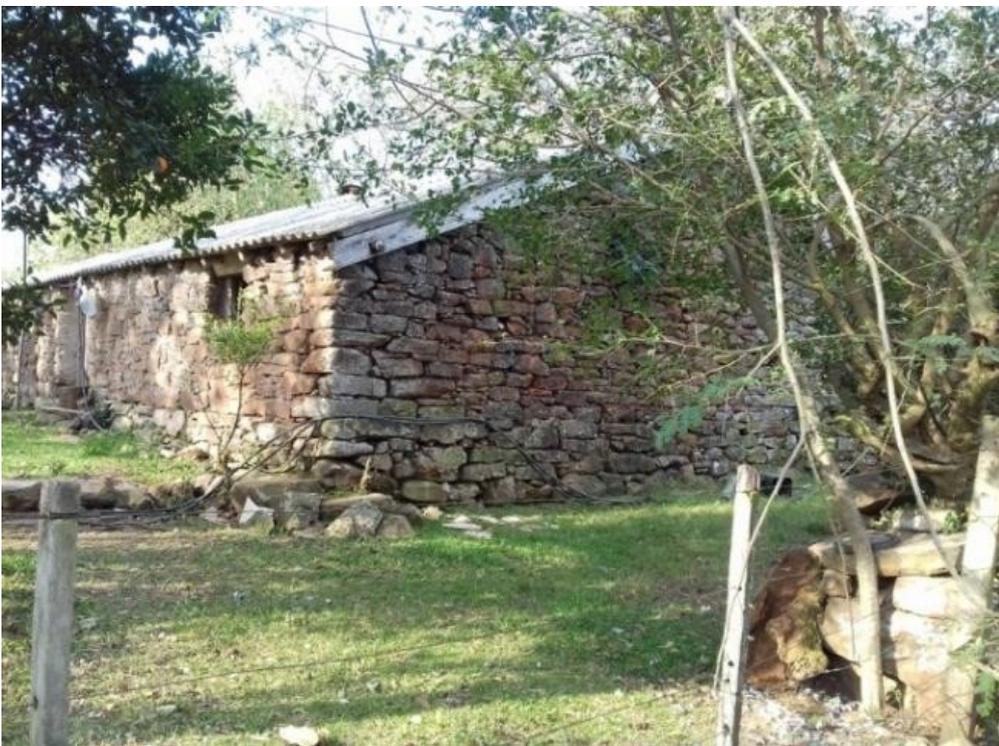
Vista posterior. Observar los bloques mayores de las fundaciones. Las líneas de piedra pueden corresponder a la cerca de la huerta

Figura 23. O fundo da casa e o lado direito, com alinhamento de pedras de possível horta.
Vista posterior y lateral derecha de la casa y líneas de piedra de la posible huerta.

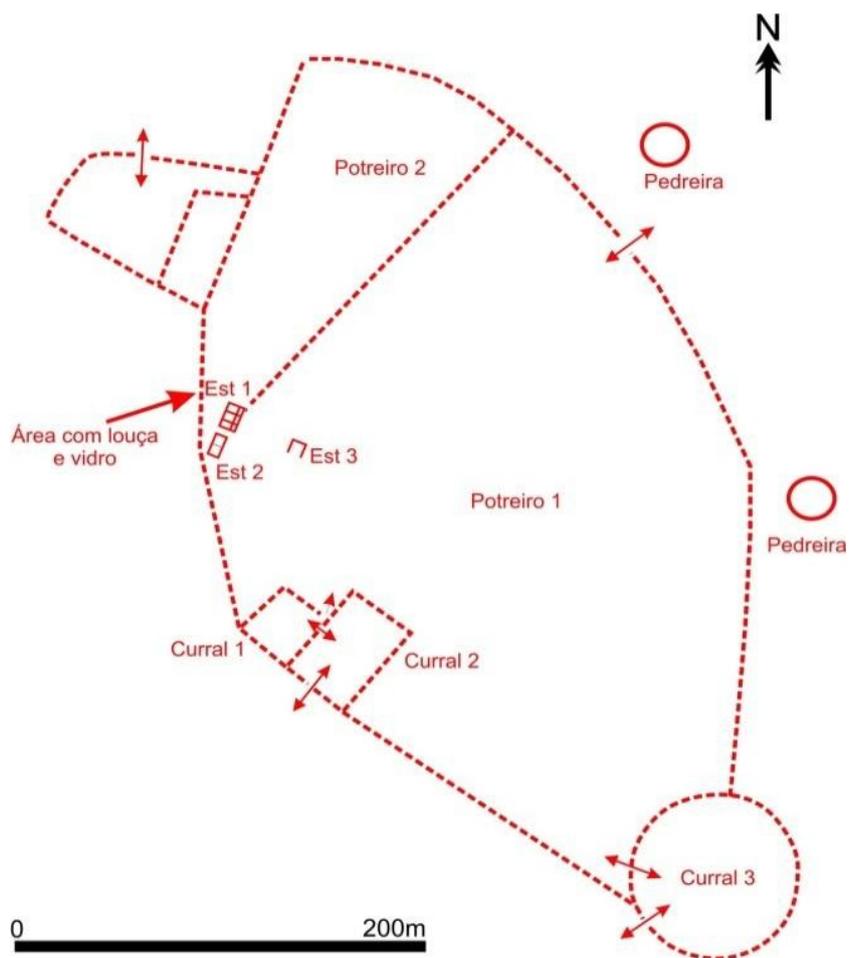
Figura 26. Croqui das estruturas, feito sobre a imagem acima.
Las estructuras de gestión identificadas.

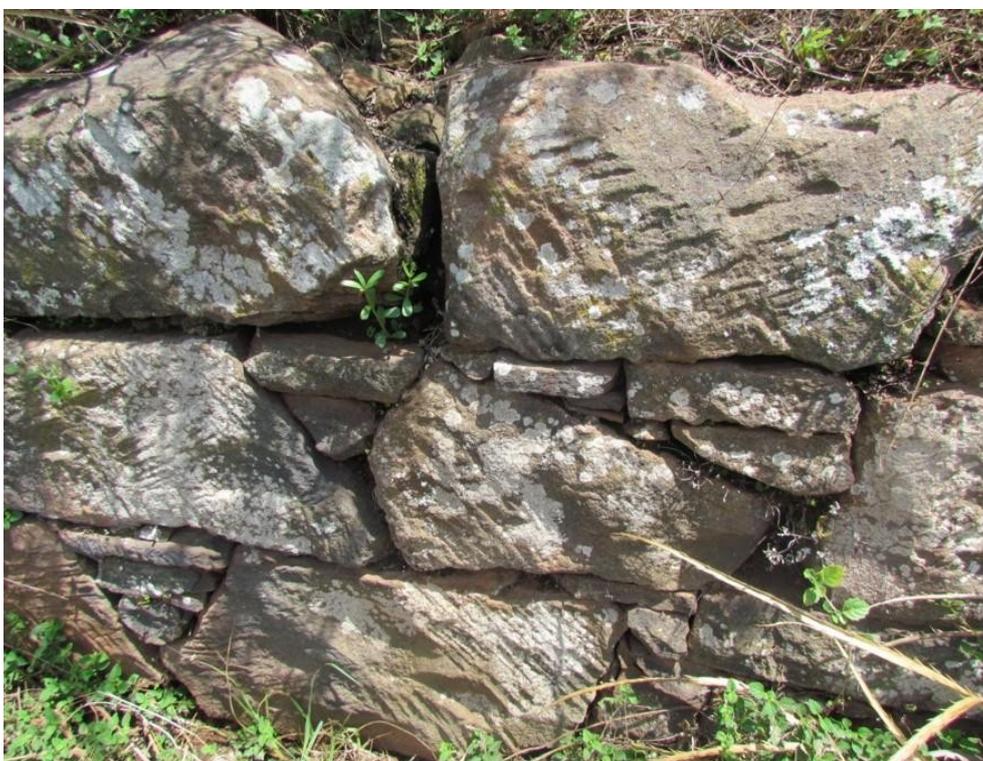
Figura 30. Como os blocos eram canteados.
El trabajo de los bloques.

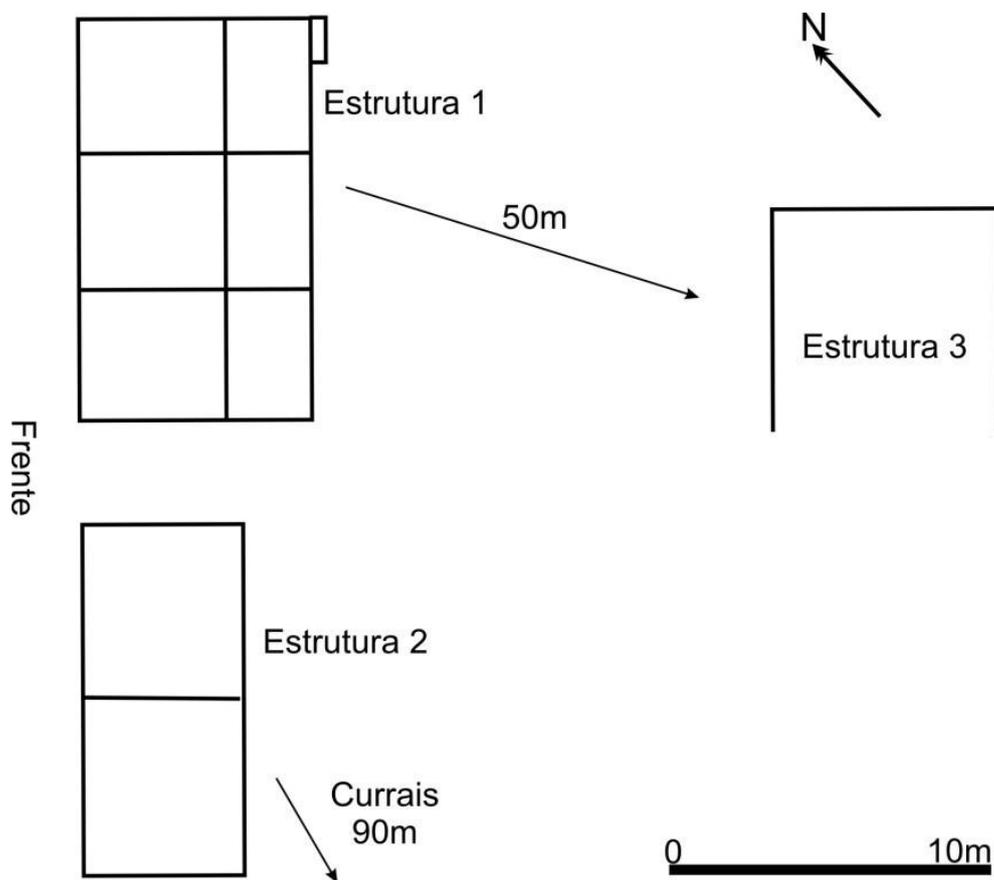
Figura 31. Croqui da casa dos estancieiros.
Croqui de la habitación de los estancieros.

O espaço teria sido a moradia das famílias do capataz e de seus auxiliares, cada uma num compartimento. Se assumirmos uma média de 4 a 5 pessoas por família teríamos de 20 a 25 pessoas vivendo neste local e tomando conta dos animais.

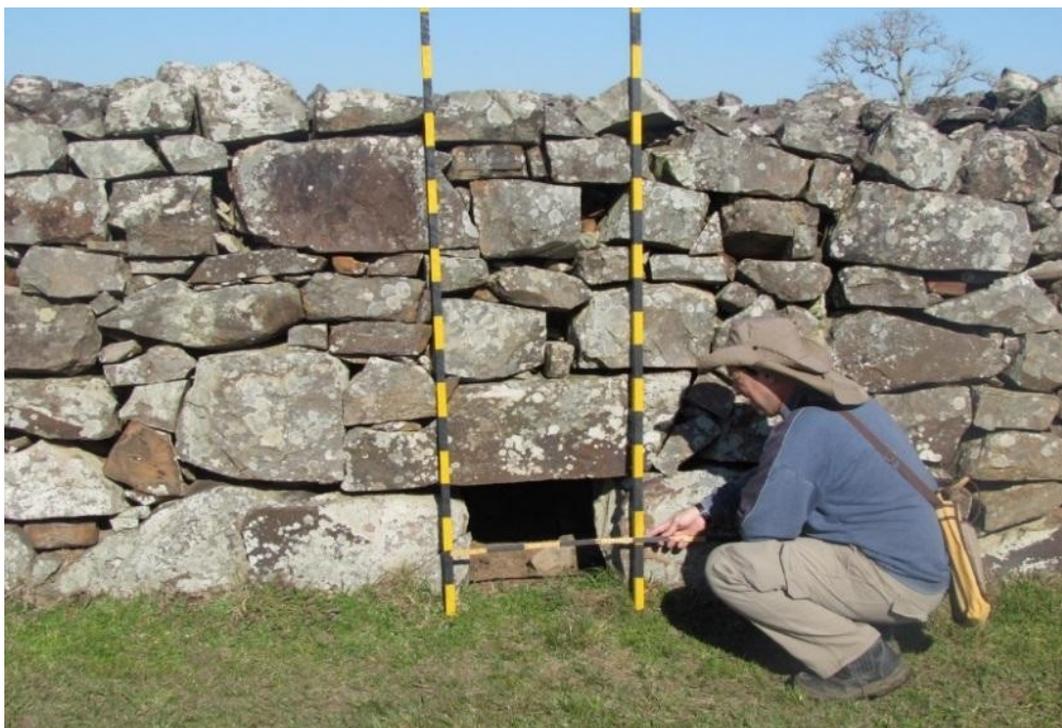
Figura 34. A técnica construtiva dos currais. Com José Afonso de Vargas.
La técnica constructiva de los corrales.

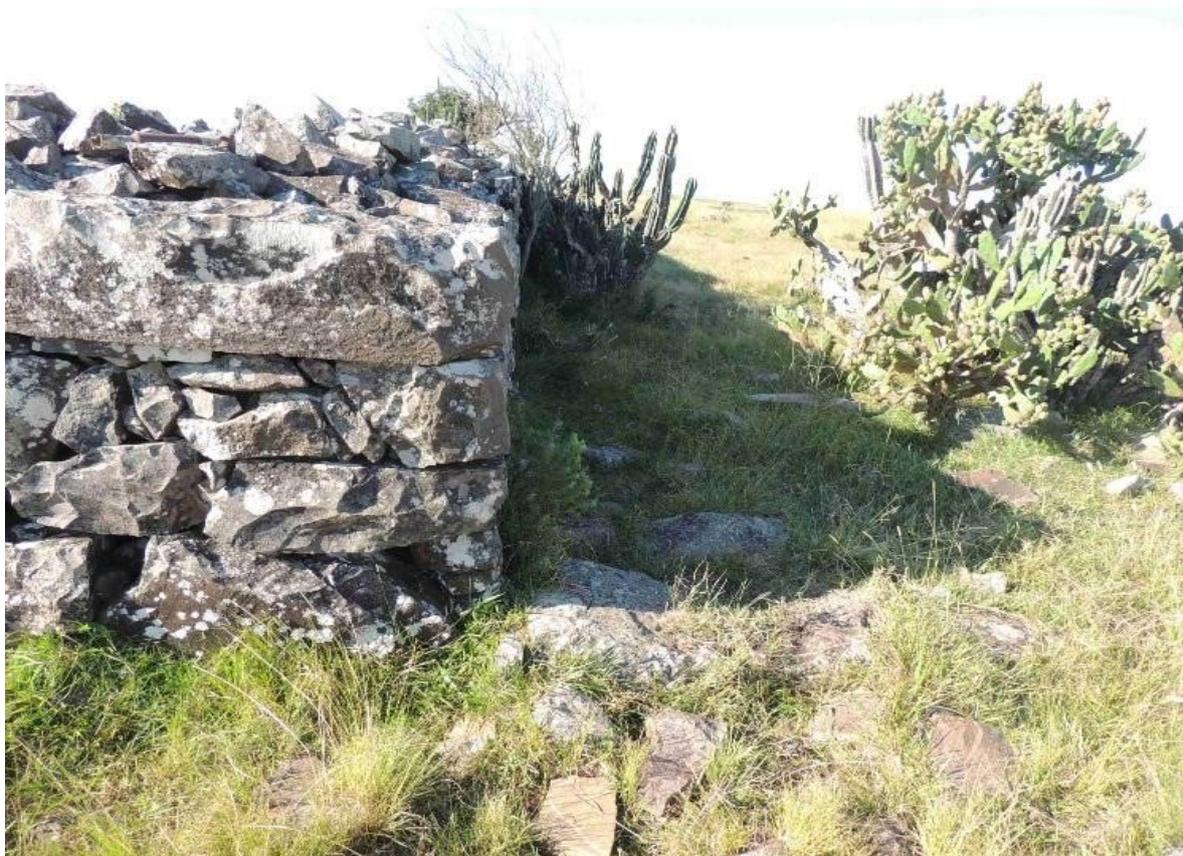
Figura 36. A esquina de curral retangular.
Esquina de corral rectangular.

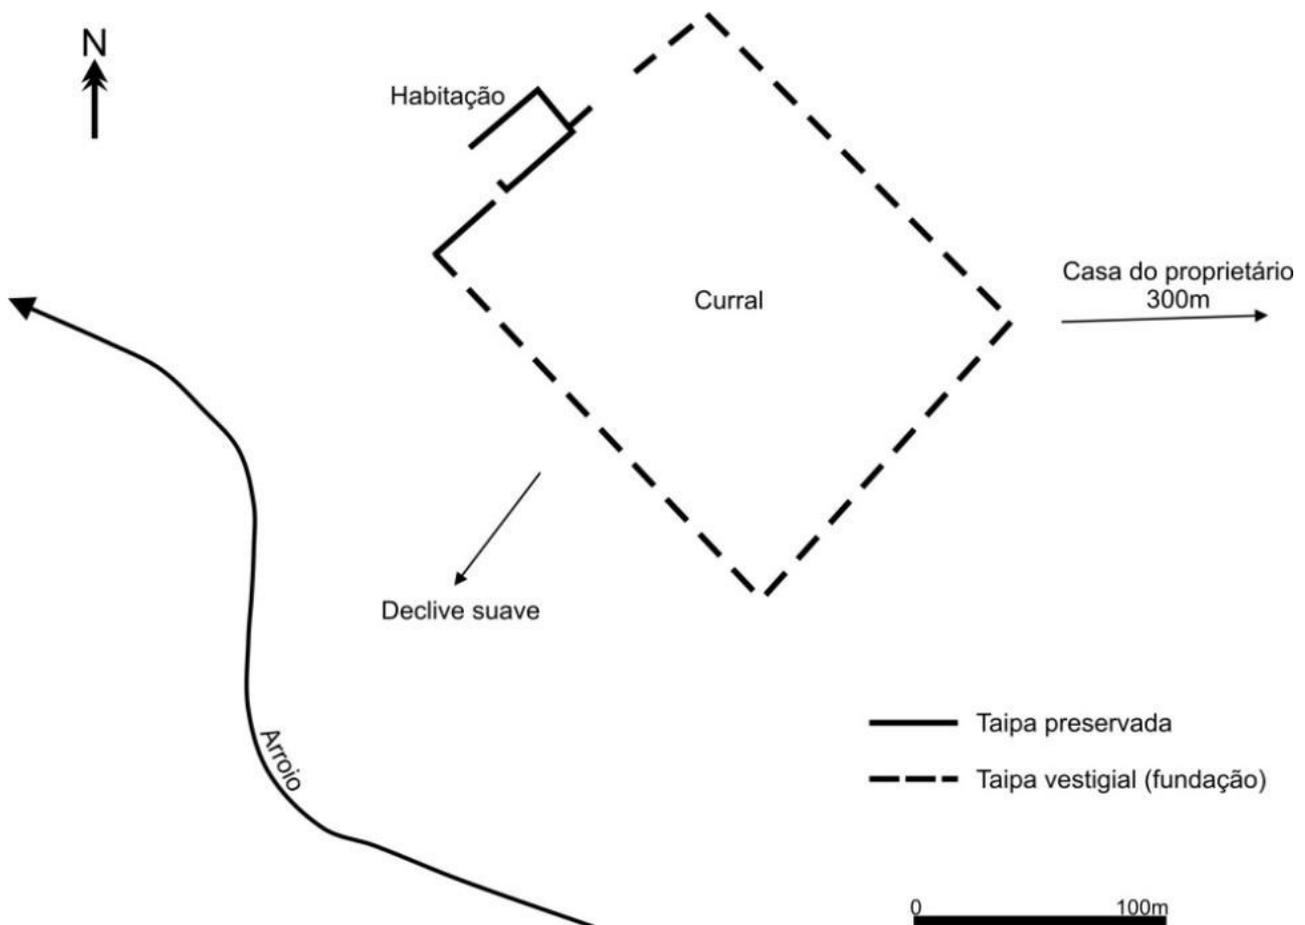
Figura 38. Croqui das estruturas do posto.

Las estructuras del puesto.

A 3,5 quilômetros ao norte deste conjunto de manejo de gado, junto ao arroio, um dos formadores do Arroio Imbaá, cerca de 300 m distante da casa do proprietário da Estância da Queimada, em campo limpo, foi localizado um terreno retangular de 175 x 150 m de lado, delimitado por vestígios do que teria sido uma taipa ou estacada. Encostado ao lado menor mais próximo ao arroio, outro terreno retangular, fechado em três lados por taipa de pedra e aberto no quarto lado, em direção ao arroio. A sugestão é que se trate de uma estrutura de manejo auxiliar, com a habitação de seu posteiro, junto do arroio. Posição geográfica das estruturas: Latitude: 29°48'58,0"S e Longitude 56°51'28"O.

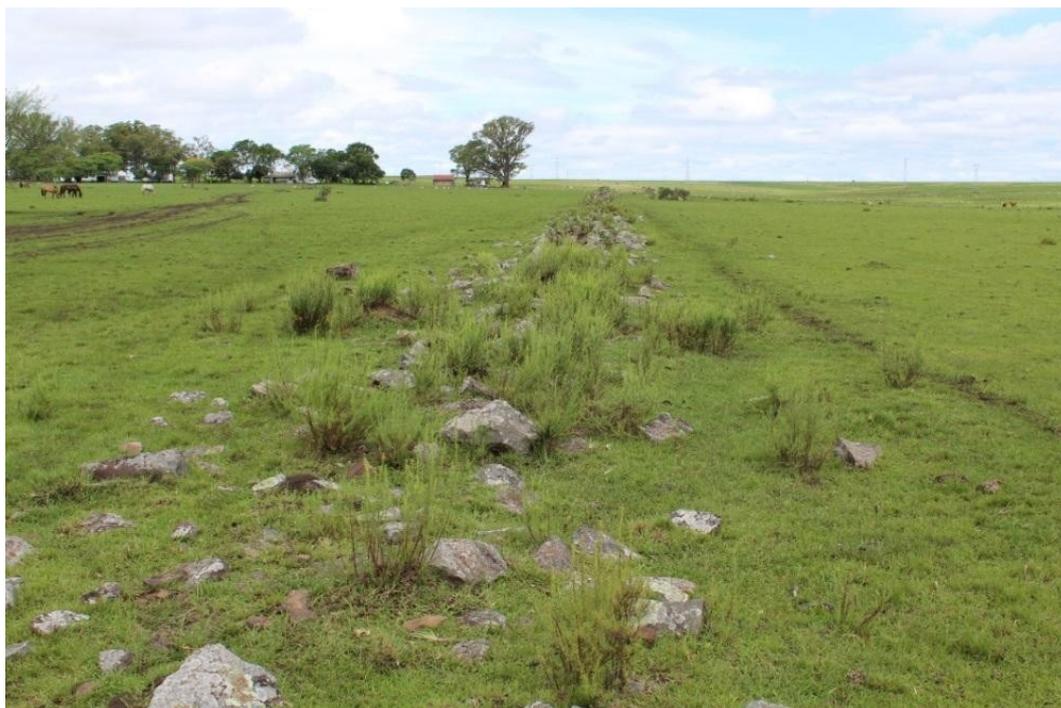
Figura 39. Restos de taipas caídas ou de estacadas do mencionado posto. Ao fundo, a casa do proprietário da Queimada.

Vestigios de tapias caídas del mencionado puesto. Al fondo, la habitación del propietario de la Queimada.

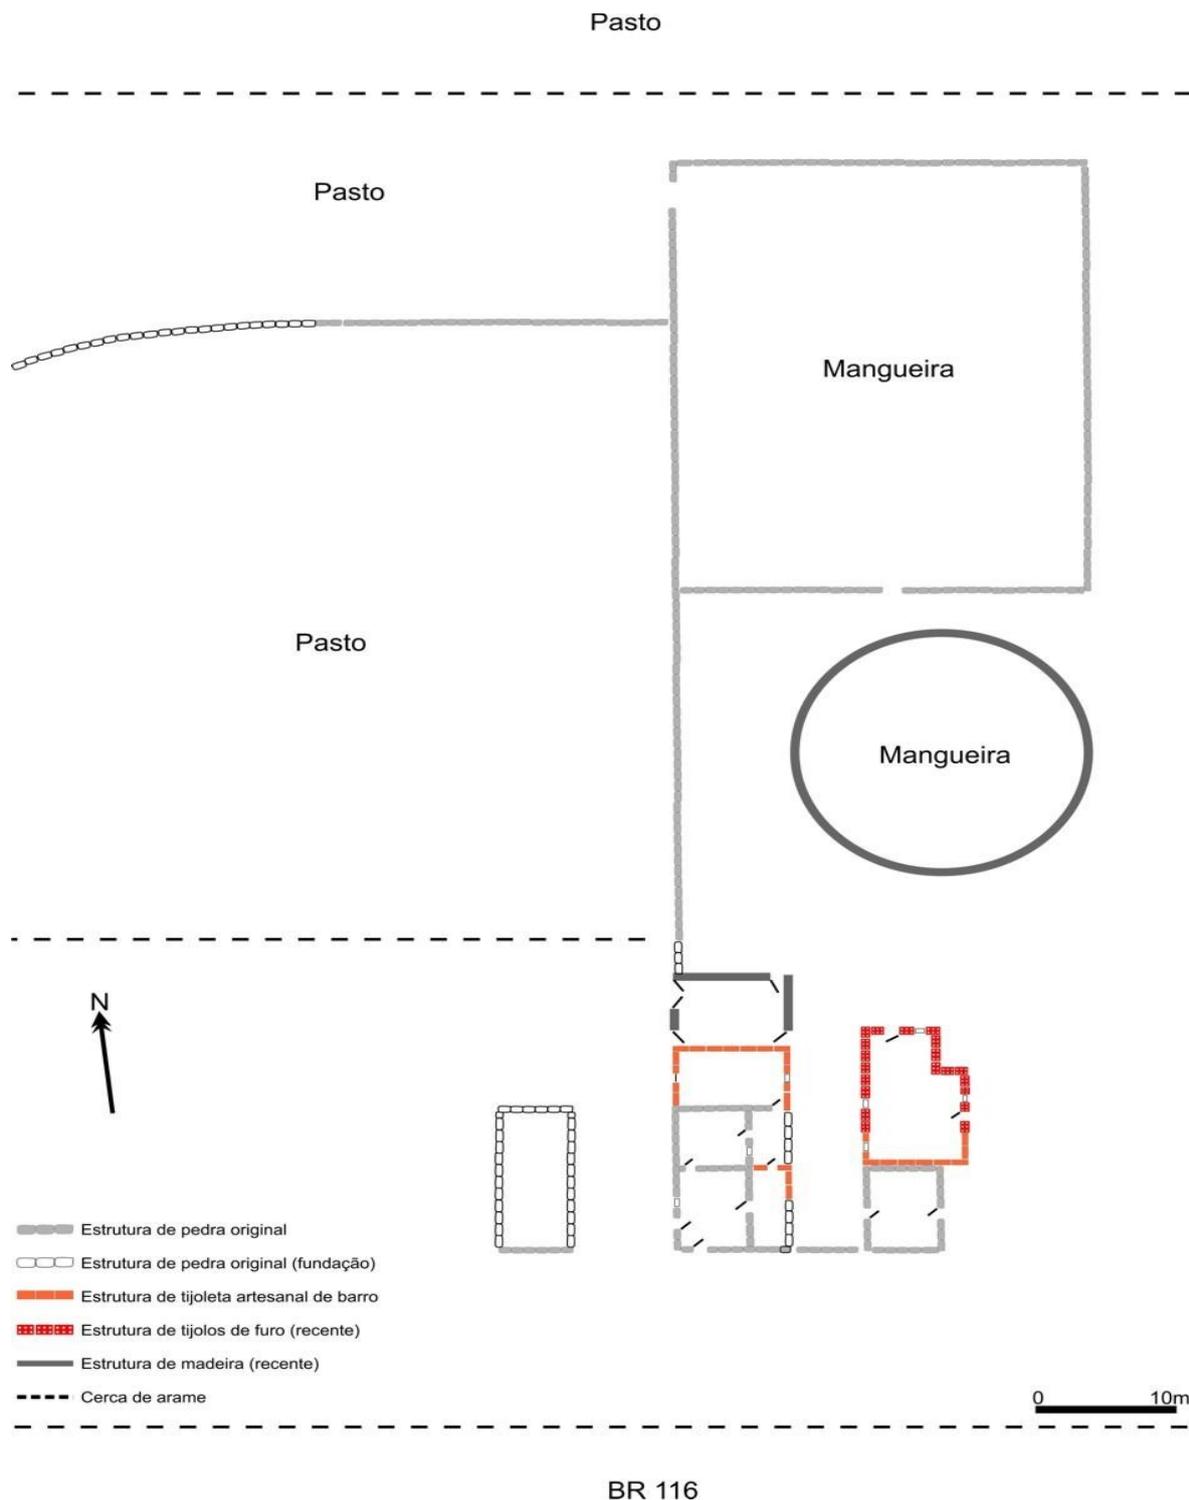
Figura 42. As estruturas construídas e os materiais nelas usados.
Las estructuras de habitación y sus materiales constructivos.

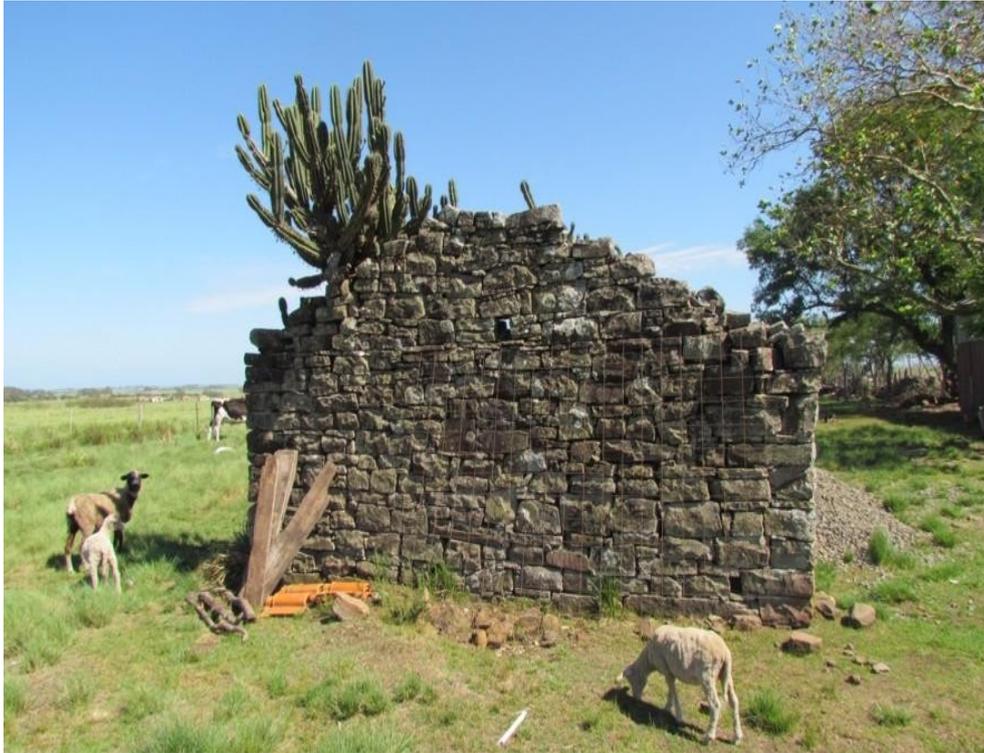
Figura 49. Parede da antiga capela; cobertura em duas águas desiguais.
Pared de la antigua capilla, con techo asimétrico en dos aguas.

Depois de a capela se tornar inútil com o afastamento dos jesuítas e, talvez, a deterioração por falta de uso, as pedras de três de suas paredes foram usadas para criar um pátio entre a duas primeiras construções, sobrando da capela só a parede frontal e o piso.

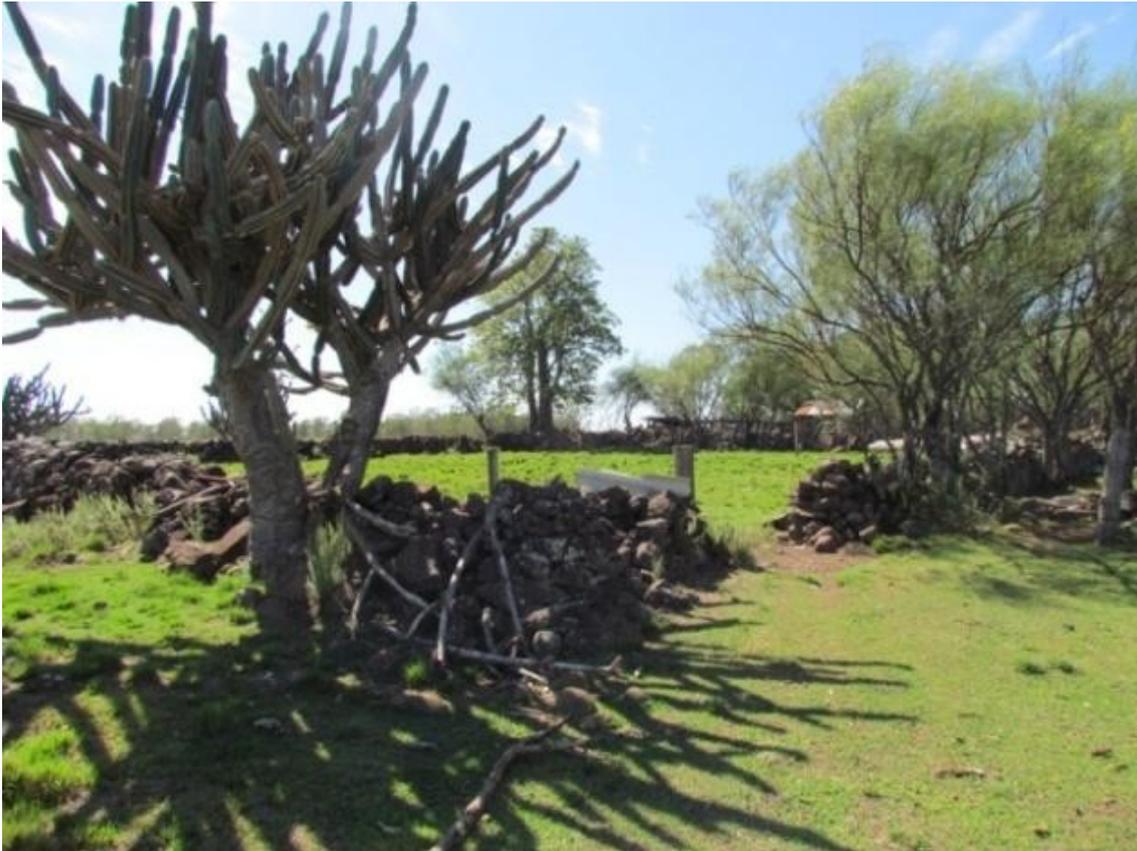
Figura 50. O curral retangular cercado por larga taipa de pedra.
El corral rectangular cercado por espesa pirca.

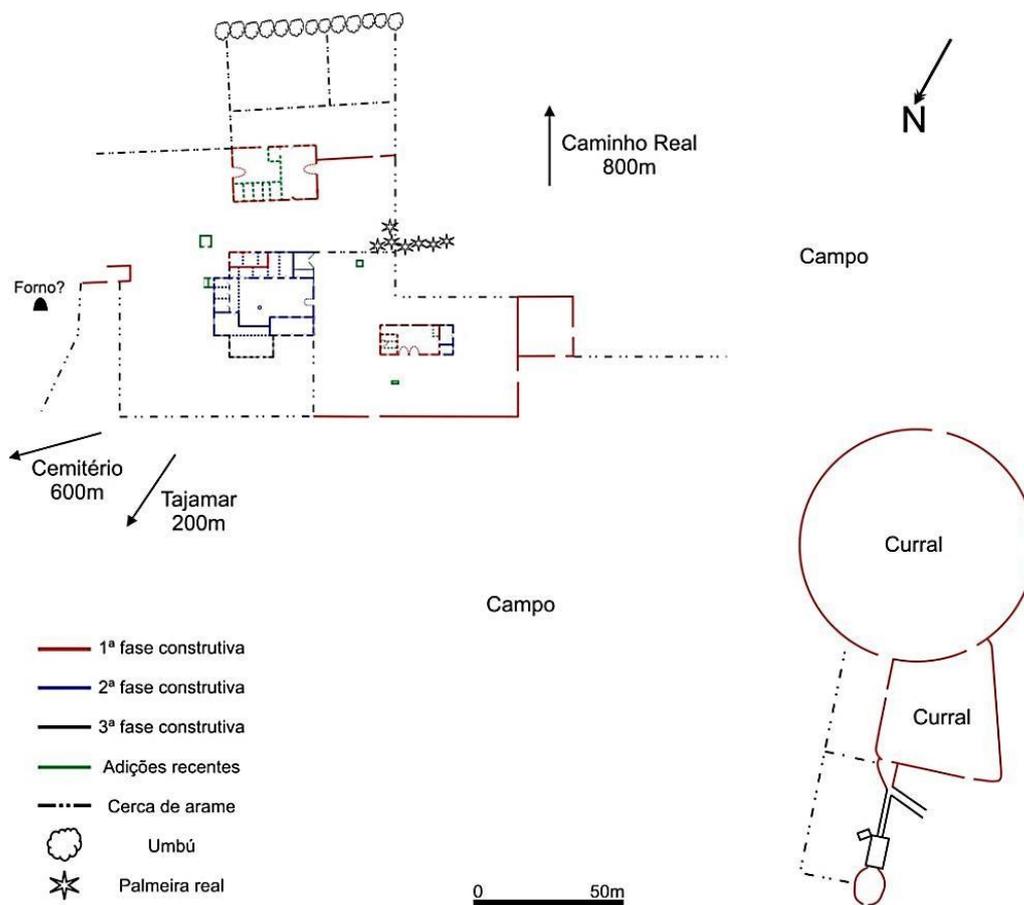
Figura 53. Croqui da Estância São Sebastião, indicando as estruturas principais e as fases de construção.
Croquis de la estancia San Sebastián, con las estructuras principales y las fases constructivas.

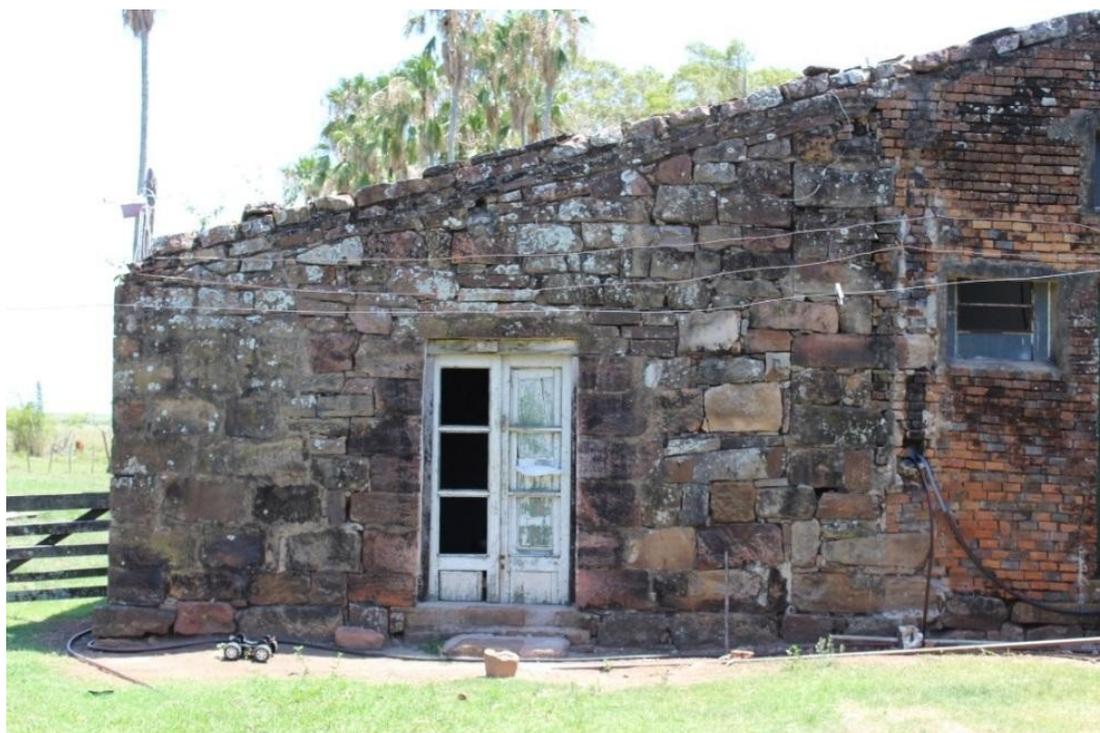
Figura 59 A esquina entre a parede lateral direita e a parede do fundo, vista por fora, em pedra.
La esquina entre la pared lateral derecha y la pared del fondo, vista externa, en piedra.

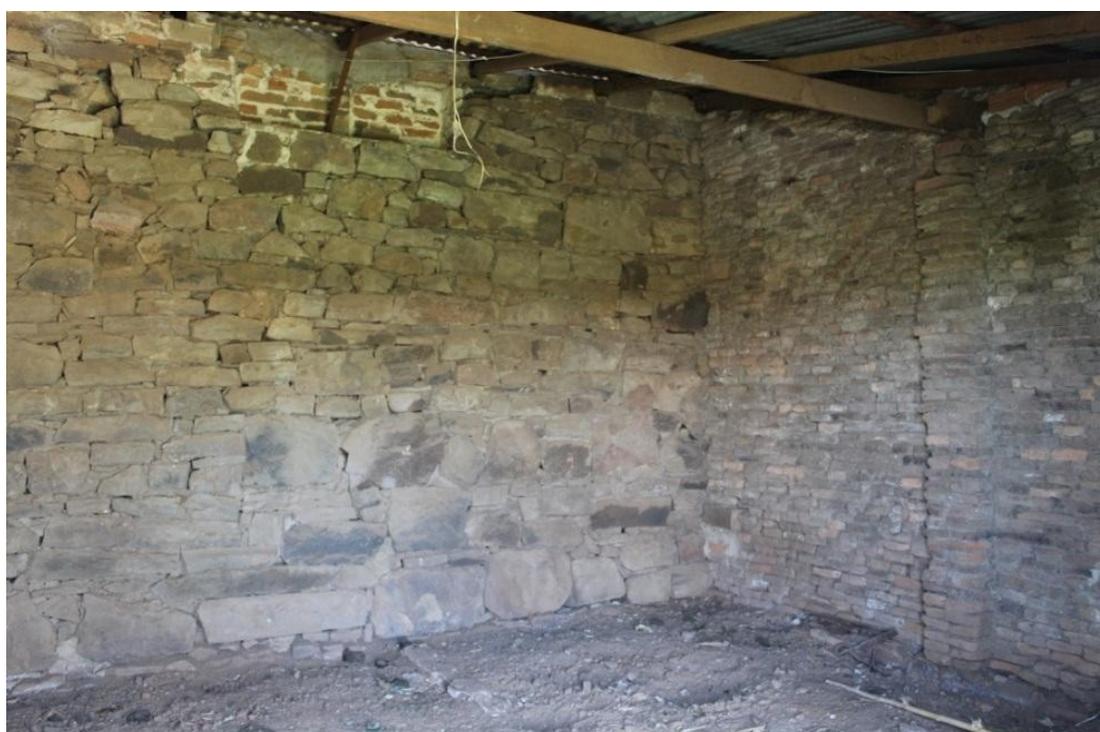
Figura 60. Vista interna da esquina: a parede de pedra original e os acréscimos em tijolo maciço.
Vista interna de la esquina: la pared original en piedra y las adiciones en ladrillo.

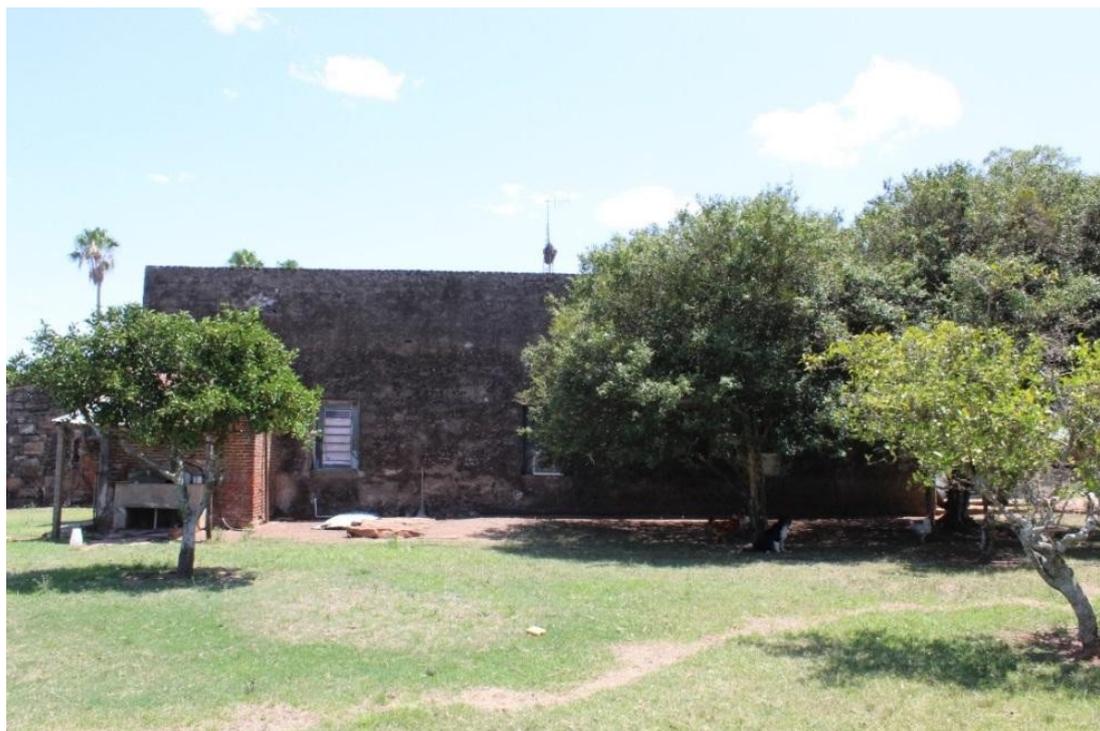
Figura 61. A construção oposta à entrada, em pedra.
La construcción opuesta a la entrada, en piedra.

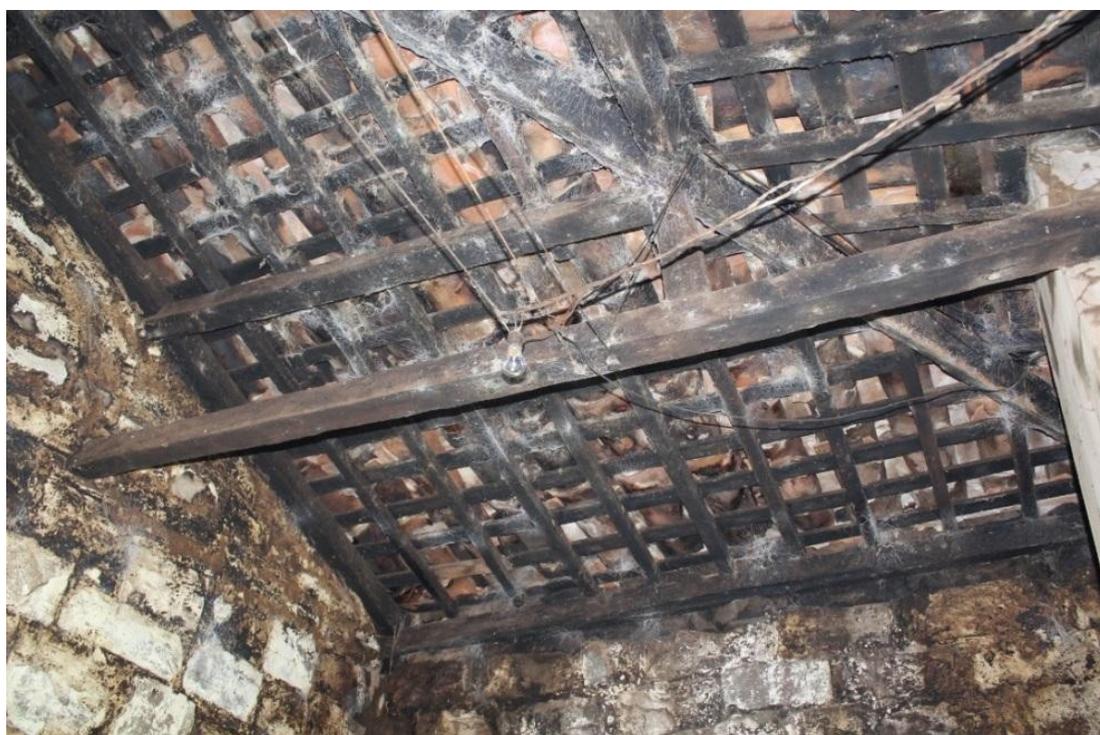
Figura 62 A cobertura de telha canoa numa das construções em pedra.
El techo de teja cóncava en una de las construcciones en piedra

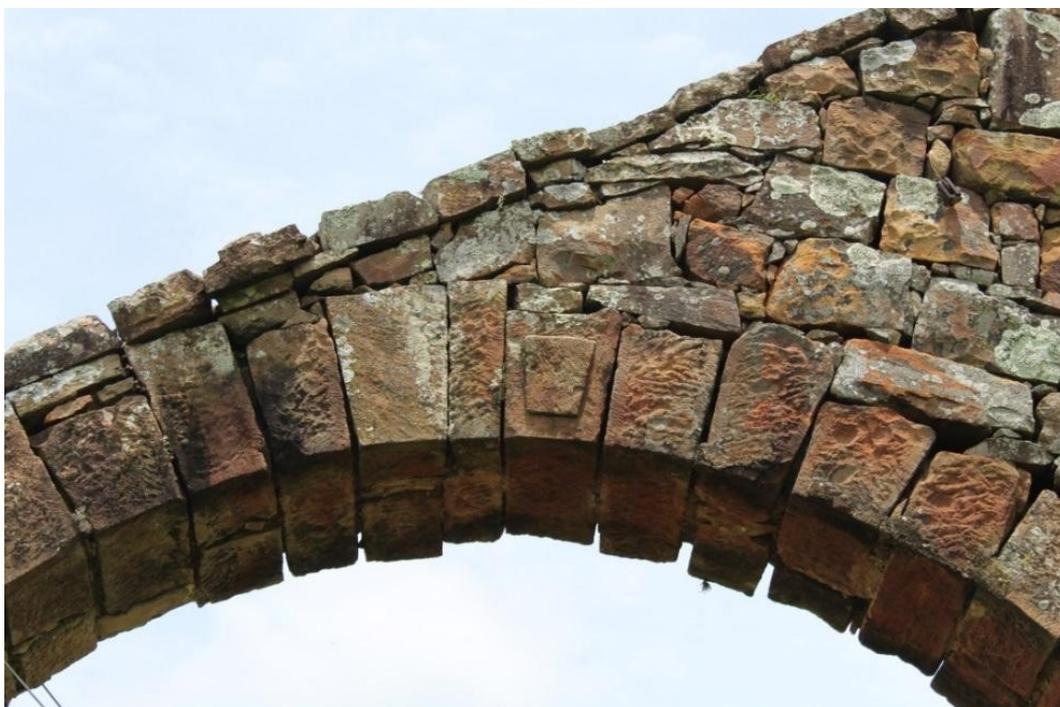
Figura 73. Pormenor do arco.
Detalle del arco.

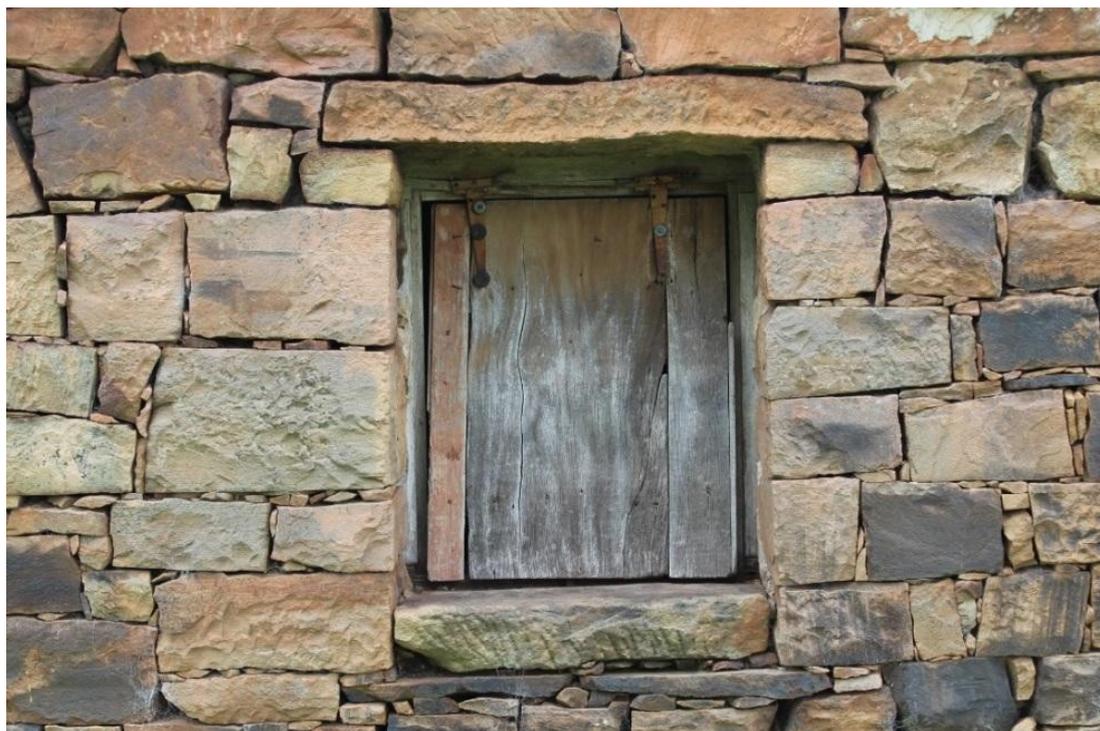
Figura 80. Pormenor construtivo numa janela.
