ANTROPOLOGIA, Nº 75

A GRANDE ESTÂNCIA DE YAPEYÚ

INSTITUTO ANCHIETANO DE PESQUISAS - UNISINOS

A grande Estância de Yapeyu

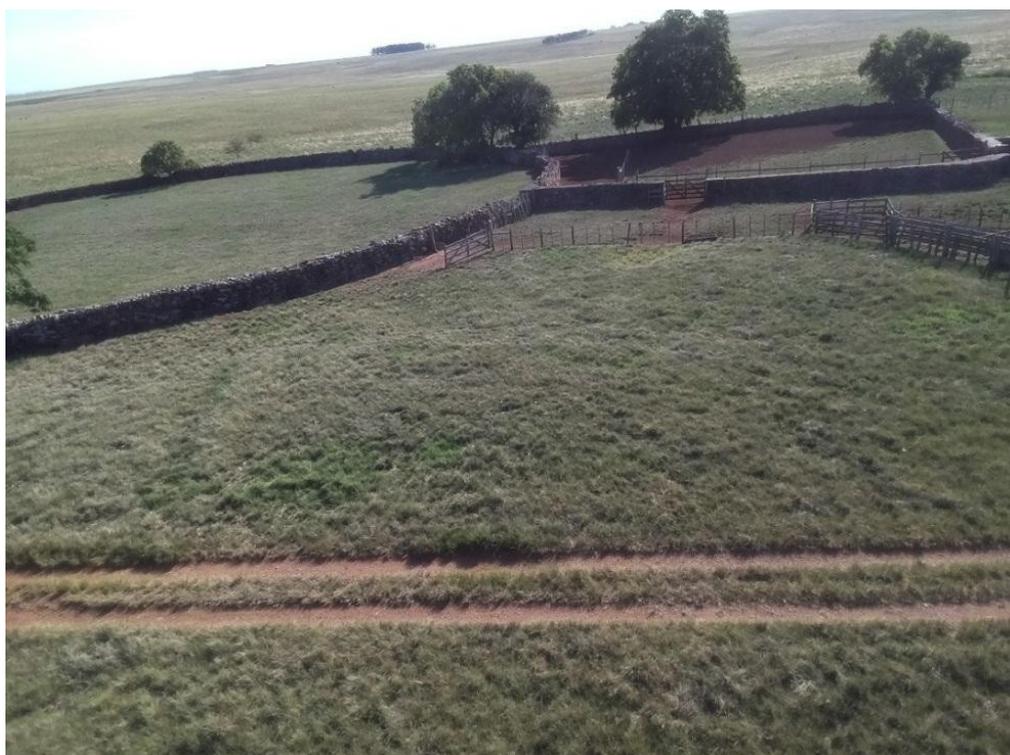
Figura 87. O curral circular com seu anexo retangular.
El corral circular con su anexo retangular.

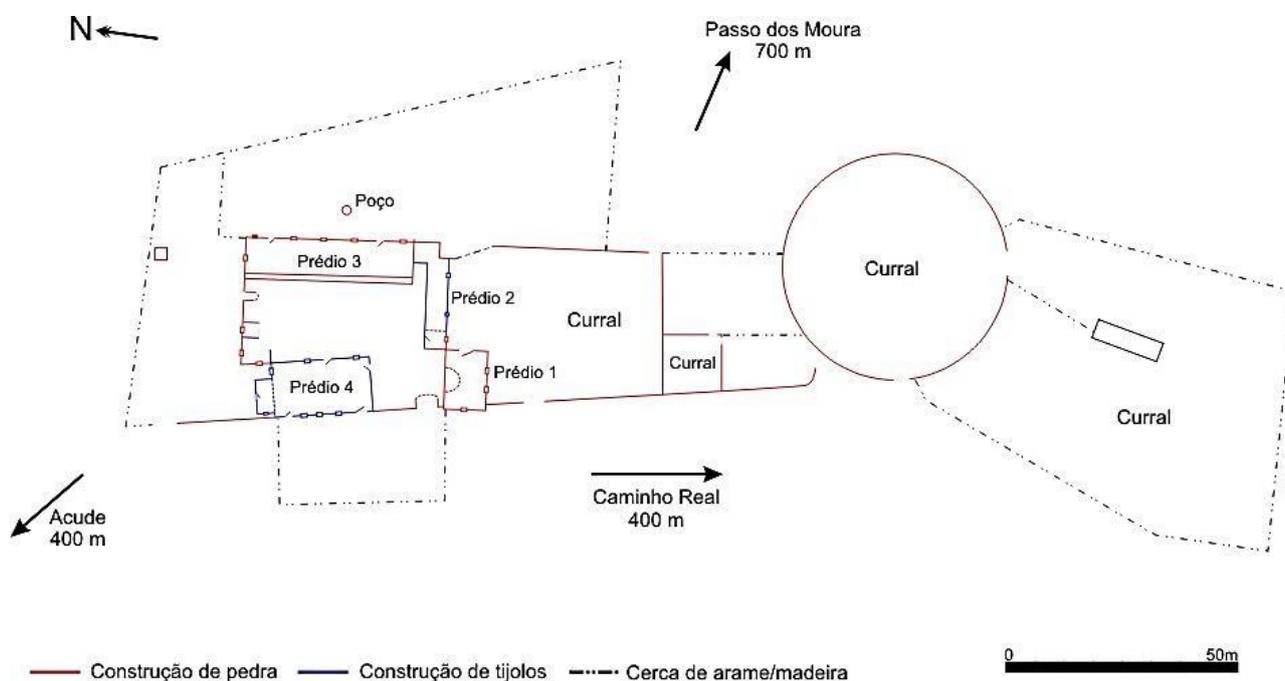
Figura 94. Croqui do casco da Estância Libertadora, com a indicação das principais estruturas.
Croqui de la Estancia Libertadora con sus estructuras.

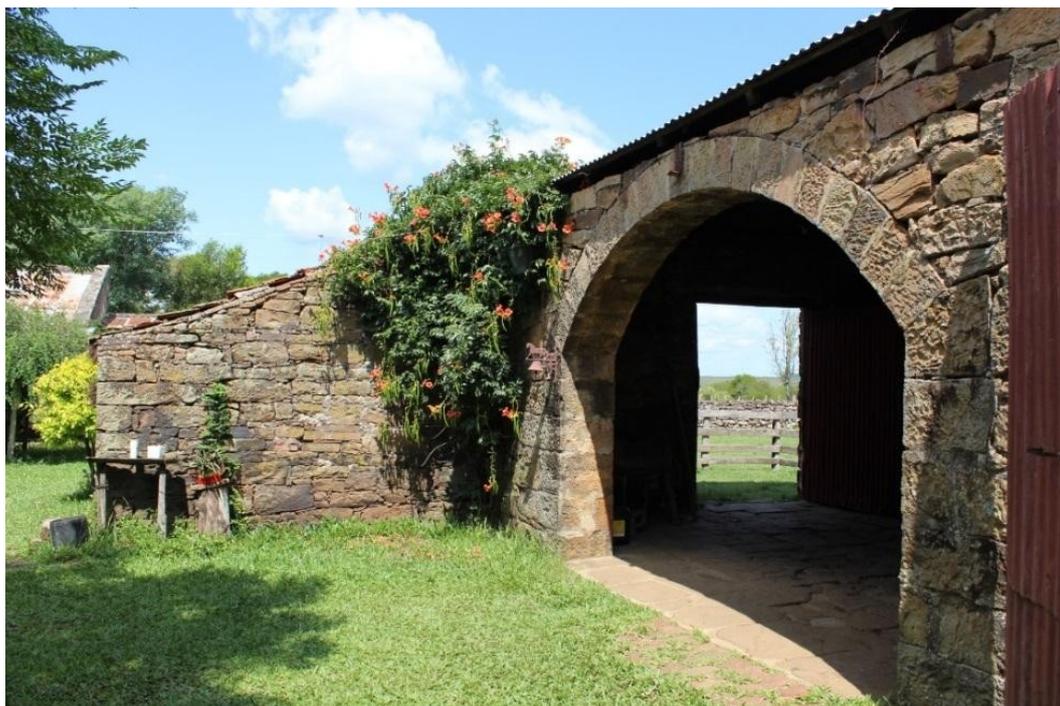
Figura 97. Prédio 1. A porta do fundo liga aos currais; o portão da frente liga ao quadrilátero habitacional.
Predio 1. La puerta del fondo abre para los corrales; el portón para el cuadrado habitacional.

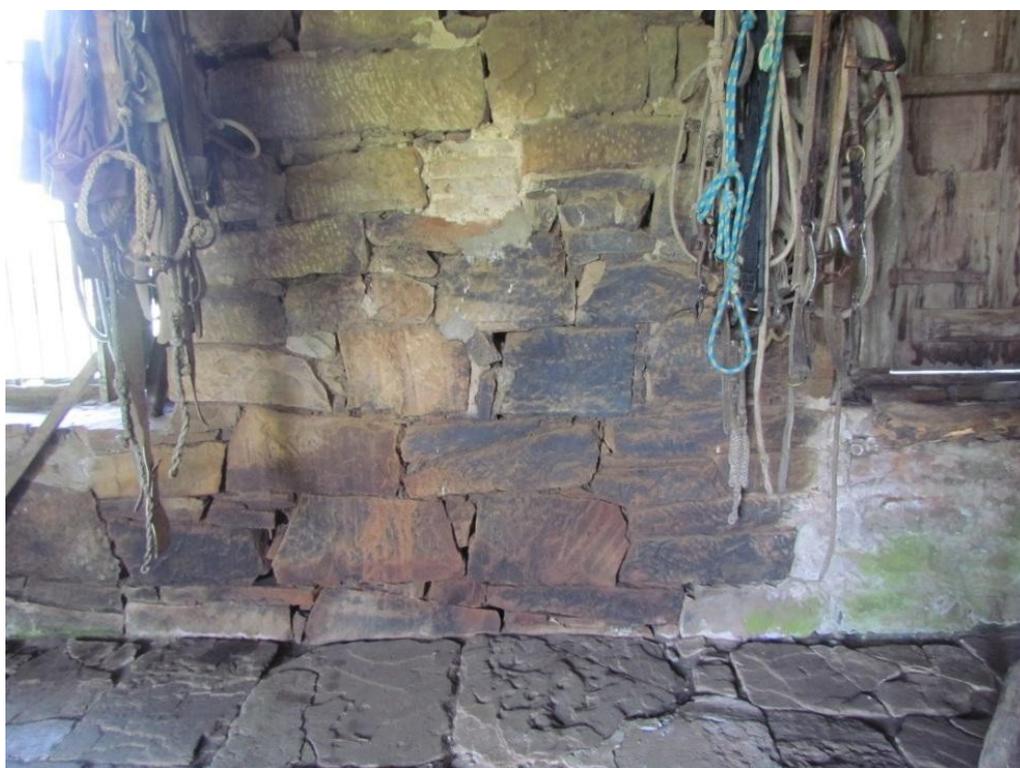
Foto 98. Interior do prédio 1. Paredes e piso de grandes pedras, ligado ao manejo de gado.
Interior del prédio 1, con paredes y piso de grandes lajas, vinculado a la gestión del ganado.

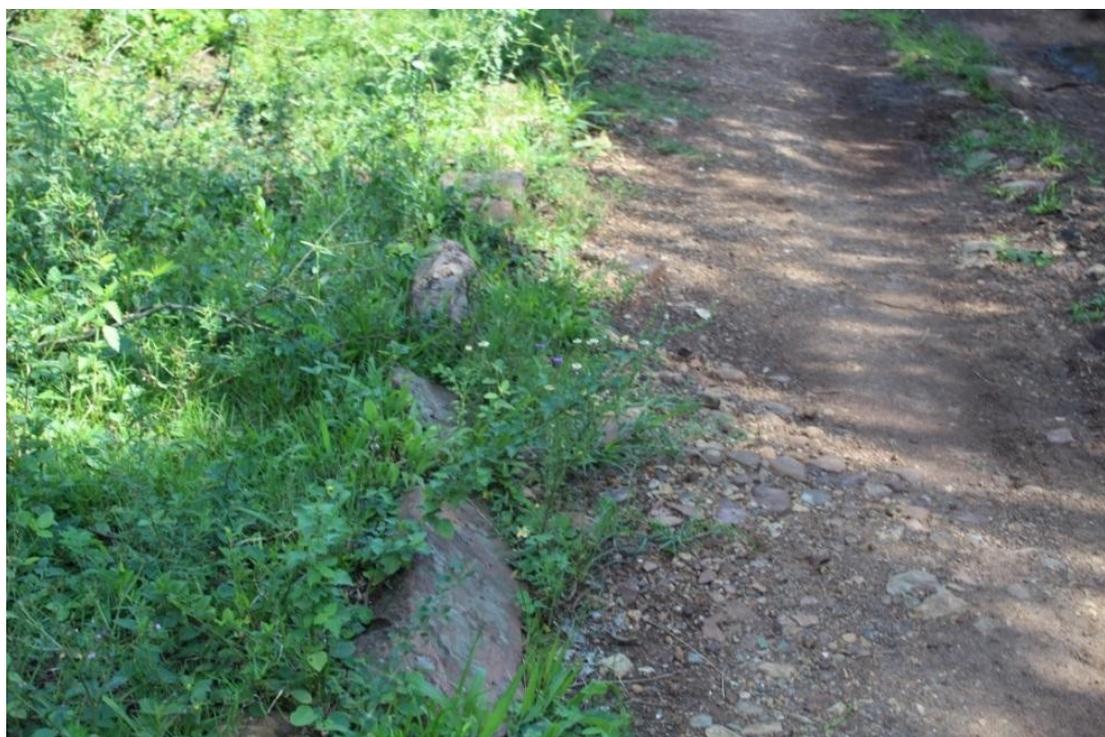
Figura 119. Alinhamento de pedra delimitando o caminho.
Línea de piedra que delimita el camino.
